## UNE EXPERIENCE MALHEUREUSE

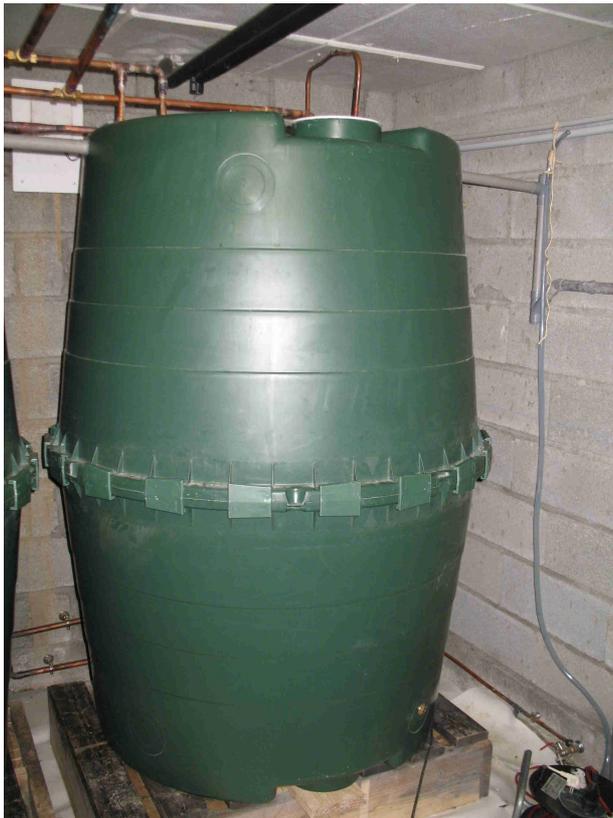
Ces cuves démontables sont très pratiques pour :  
introduire les échangeur à l'intérieur, être installées dans un local dont l'entrée est exiguë,  
et d'un prix très raisonnable.

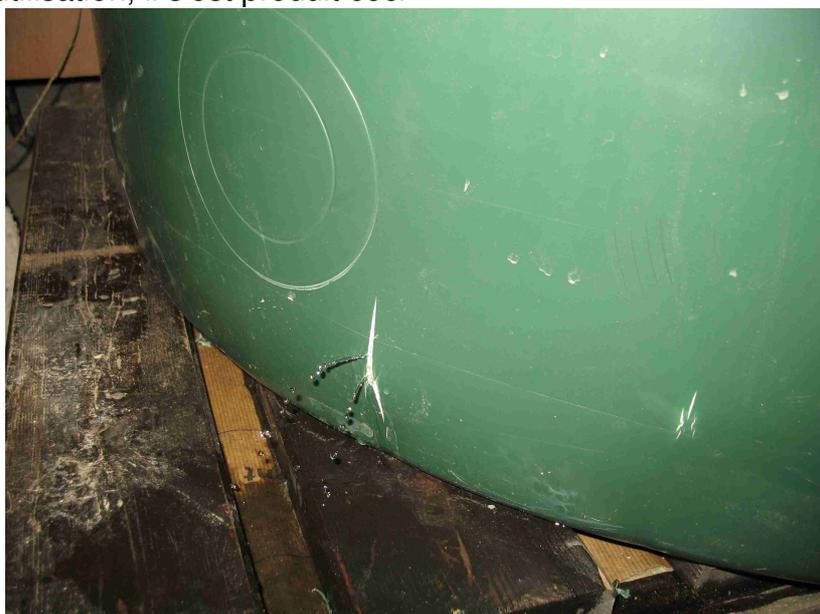
Après 9 mois d'utilisation, il s'est produit ceci

On voit sur cette photo une fissure qui se traduit par une fuite, et un peu à coté, l'amorce

d'une deuxième fissure.

Mon installation, du fait de la grande capacité des stocks de chaleur et, probablement d'un petit défaut d'isolation thermique, n'a jamais atteint de très hautes températures. Les 60°C ont été atteints plusieurs fois, le point le plus chaud fut 74°C. La fuite est apparue entre 58°C et 70°C, on ne sait pas très bien parce qu'on ne s'en est pas aperçu tout de suite.

Je pense qu'il vaut mieux déconseiller ce type de citerne pour le stockage de l'eau chaude d'un chauffage solaire.

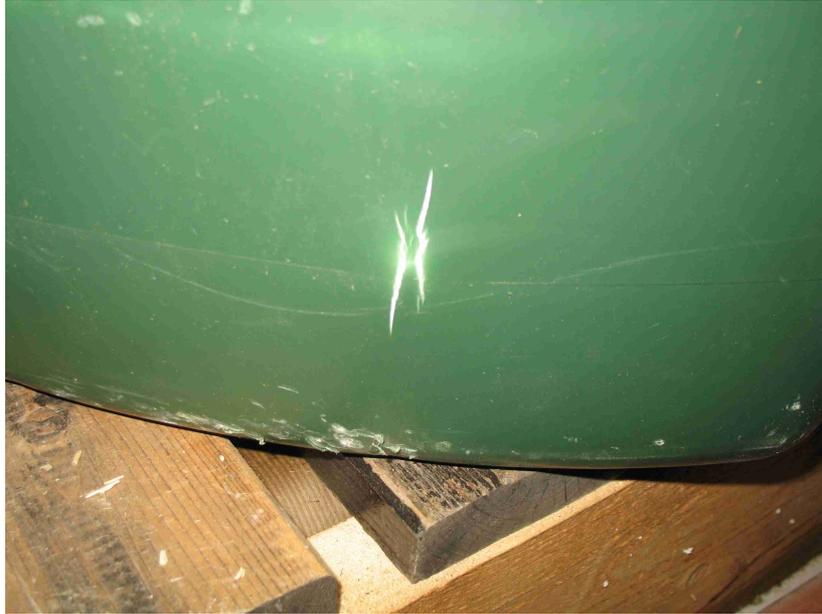
Et puis encore une autre (sur la deuxième citerne d'une installation qui en comprend 2).
